ALAIN LAGNITRE : AMELIORATIONS MOTEUR 1600-807/30

Histoire d'une restauration pas comme les autres...

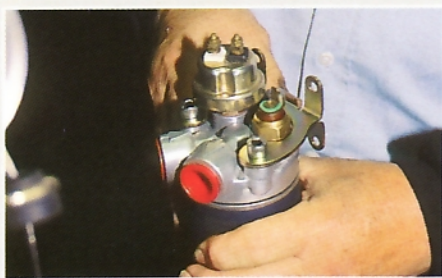
Le système de filtre à huile de 21 Turbo.

Au chapitre des transformations mineures (comparativement au reste), on trouve le filtre à huile. Celui-ci, placé à l'origine directement sur le bloc moteur, laisse échapper, à chaque remplacement, quelques filets d'huile qui tombent irrémédiablement sur la fixation moteur. Après quelques vidanges le tampon élastique devient une véritable éponge. Pour remédier à ce problème, Alain Lagnitre utilise un dispositif de filtre à huile emprunté à la Renault 21 turbo, composé d'un bloc raccord venant obstruer l'emplacement d'origine du filtre et d'un support de filtre qui sera fixé sur la carrosserie. Cette fixation sera

bien entendu réalisée à un endroit qui autorisera le passage d'un récipient de récupération d'huile. Ce mode de fixation permettra de plus d'éviter la détérioration par vibrations des capteurs de pression et de température d'huile dont est équipé le support de filtre de la R21 turbo.

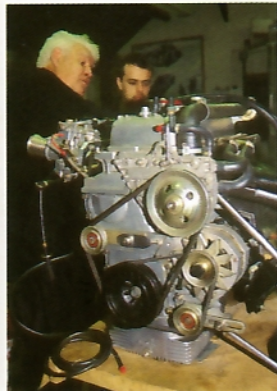
La nouvelle disposition de pompe à eau a nécessité la modification du système de tension de courroie d'alternateur. Les tuyaux d'aspiration et de refoulement de la pompe longent le moteur pour rejoindre le circuit d'origine.

La pompe à eau des A310 est implantée côté boîte de vitesses donc à l'avant du moteur, très proche des sièges arrière. Le manque d'accessibilité de la pompe impose donc, lors de la tension de courroie, par exemple, d'avoir recours à de nombreux exercices de contorsionniste. Alain Lagnitre décide alors de changer l'implantation de la pompe à eau et de la disposer à l'arrière du moteur. Pour cela il utilise une culasse de 18 Turbo qui possède un emplacement de pompe à eau des deux côtés de la culasse, puisque celle-ci est conçue pour être montée sur différents types de voiture. Débute alors la modification la plus importante de ce moteur ou tout au moins la plus visible. Ce changement d'implantation impose en effet de nombreuses modifications afin que la pompe s'intègre au mieux dans son nouvel environnement. Tout d'abord il faut ramener les alimentations et refoulement de la pompe à l'arrière, boucher l'emplacement de pompe à eau (côté boîte) de la culasse et modifier le système de remplissage de liquide de refroidissement. Monsieur Lagnitre réalise alors

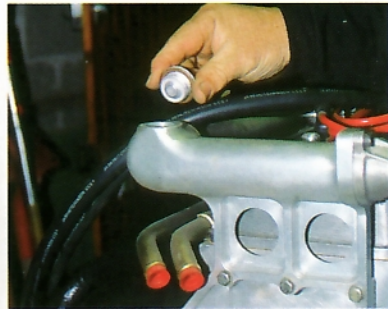
Cette pièce taillée dans la masse bouche le trou d'une éventuelle pompe à eau au niveau de la culasse d'origine 18 Turbo, ramène le circuit de refroidissement vers l'arrière et fait office de bouchon de remplissage.

une pièce multifonctions taillée dans la masse qui remplit ces trois fonctions. Cette pièce en aluminium dessinée et réalisée par notre lecteur est usinée sur une fraiseuse traditionnelle avant d'être terminée à la main par ponçage. Si Monsieur Lagnitre ne sait donner le temps qui a été nécessaire pour la fabrication de cette pièce il assure qu'il faut être retraité pour réaliser ce genre de pièce. Mais

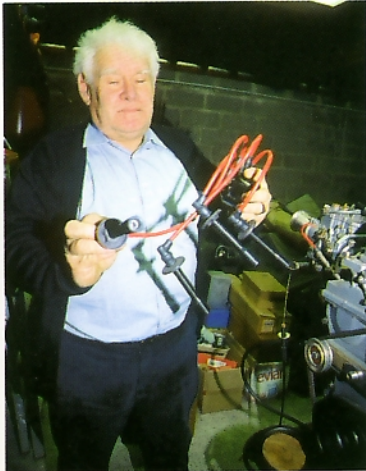
Le système de rallonge d'origine peu pratique et source d'ennui est maintenu par des cylindres de Téflon qu'il suffit de clipper sur les bougies.

Outre les problèmes déjà cités, les A310 subissent aussi des ennuis d'allumage. En effet, les bougies implantées bien au fond de leur puits disposent de rallonges vissées sur lesquelles viennent se fixer les câbles d'alimentation en provenance de l'allumeur. Avec les vibrations du moteur, les rallonges se mettent à osciller. Après quelques dizaines d'heures de fonctionnement ces oscillations mettent en défaut la connexion électrique entre le câble et la rallonge conduisant à des coupures intempestives d'allumage. De plus ce système requiert une patience d'ange et des doigts de fée lorsqu'il s'agit de changer les bougies. Alain Lagnitre a adopté un système plus

fonctionnel. Sur les bouchons caoutchouc qui terminent les câbles de l'allumeur, viennent se fixer des tubes en Téflon dans lesquels sont emmanchés les rallonges de bougies elles mêmes soudées à l'étain aux câbles d'alimentation. Démonstration faite, la connexion et la déconnexion des bougies devient un jeu d'enfant.

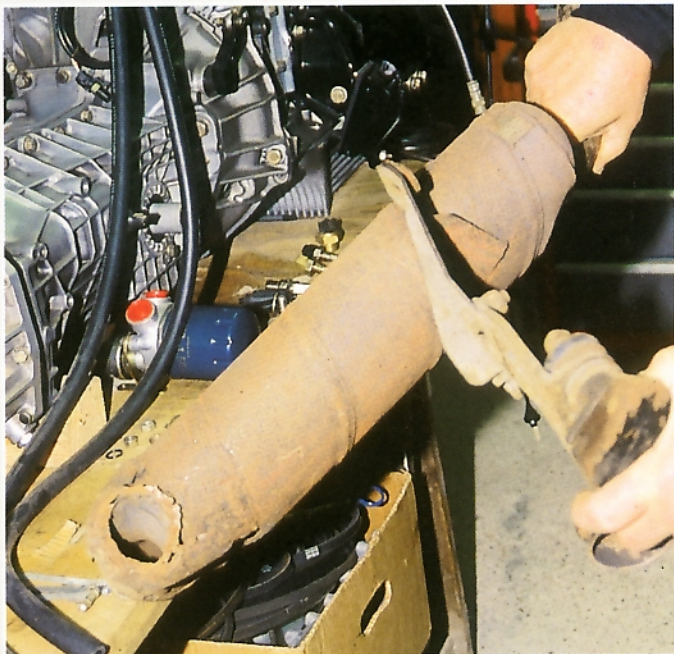
Alain Lagnitre nous présente le pot d'origine et ses fixations. Le tube d'entrée de silencieux maintes fois ressoudé et renforcé durant sa longue carrière avait fini par être soudé au collecteur par son ancien propriétaire.

Source de nombreux soucis chez les propriétaires d'A310, l'échappement qui se fissure au niveau du tuyau d'entrée du silencieux oblige souvent à avoir recours au poste à souder. Les responsables sont un manque de souplesse au niveau de la fixation sur le collecteur et une trop grande souplesse au niveau de la fixation arrière de l'échappement. En effet la plaque de maintien arrière, fixée sur le moteur par l'intermédiaire d'un silent bloc, offre une grande souplesse qui transforme les vibrations du moteur en mouvements oscillatoires. Ces mouvements oscillatoires alternatifs impriment des efforts de torsion sur le pot en raison de la grande rigidité de la fixation avant. Après quelques temps le pot se fissure par effet de fatigue. Pour remédier à ce problème, Monsieur Lagnitre a redonné de la rigidité à la fixation arrière en la remplaçant par deux supports fixés directement sur le bloc moteur, tout en redonnant de la souplesse à la connexion collec-

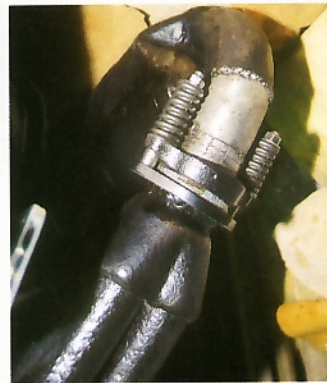
La fixation avant du pot a retrouvé de la souplesse grâce à un système à ressort aujourd'hui classique.

teur/pot grâce à un système à ressort que l'on trouve sur bon nombre de voitures modernes. Grâce à ces nouvelles fixations, le pot d'échappement ne devrait plus causer de souci à son propriétaire.

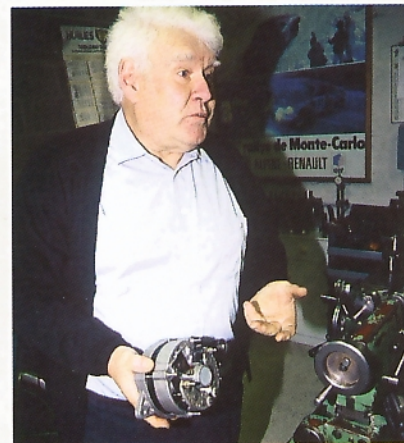
Les alternateurs retrouvent une seconde jeunesse grâce au frettage de bague de bronze au béryllium sur les pistes du rotor.

Alain Lagnitre, quand il dispose d'un peu de temps, redonne vie aux alternateurs usagés dont il dispose. Les alternateurs, qui périssent toujours par les pistes en cuivre du rotor, sont démontés et nettoyés. Une bague de bronze au béryllium est alors apposée sur les pistes par frettage. Alain Lagnitre explique que le cuivre, qui n'est pas un matériau de frottement, est utilisé pour des raisons historiques. A l'époque des dynamos, les pistes de rotor devaient passer des courants de quelques ampères : le cuivre, excellent conducteur, était alors utilisé. Quand les alternateurs ont remplacé les dynamos, les pistes de cuivre ont été conservées alors qu'elles n'avaient plus lieu d'être, les pistes d'alternateur n'ayant que quelques milliampères à passer. Alain Lagnitre a d'ailleurs validé le principe des alternateurs à bague de bronze sur une super 5. Après 120 000 kilomètres sans encombre la bague est pratiquement comme neuve...
